# Premium E-Journal of Social Sciences

## ÇÜNGÜŞ SURP GARABED MANASTIRI ve YAPISAL ÖZELLİKLERİ

## ÇÜNGÜŞ SURP GARABED MONASTERY AND ITS STRUCTURAL FEATURES

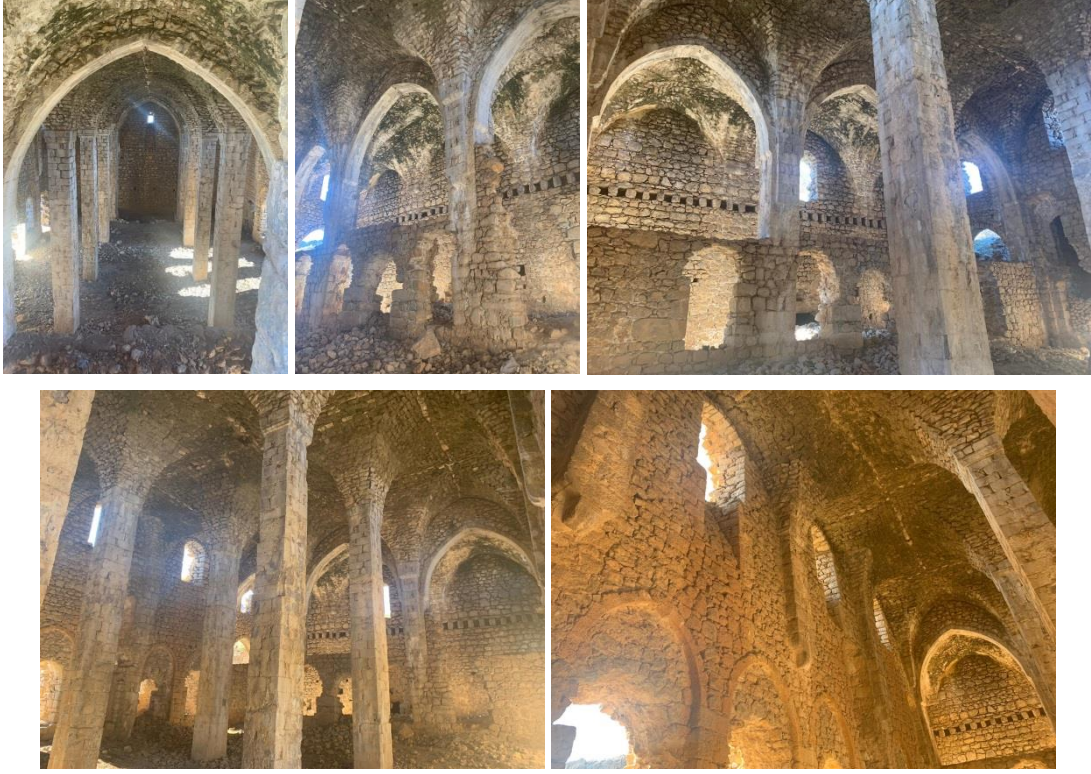
Şekil 8. Surp Garabed Manastırı iç mekân (2021)

Surp Garabed manastırının giriş kapısı sivri kemerlidir. Giriş cephesinde; giriş kapısının üstünden başlayarak beş adet tepe penceresi bulunmaktadır. Yapının üst örtüsünün içeriden bakılınca tonoz (Şekil 8) fakat dıştan düz örtü olduğu görülmektedir (Şekil 9). Tonoz örtü ve neflerin duvar ağırlıkları duvarlarda yer alan payeler ile taşınmaktadır (Şekil 10).

Çüngüş çevresinin coğrafi yapısında bol miktarda bulunan taş, özellikle tahkimat (sağlam korunaklı yapı “kale, sur”) mimarisi için ideal bir malzeme olmuştur. Yöredeki cami, kilise, çeşme, hamam... gibi yapıların yapımında taş kullanılmıştır. Yapıda kireç taşı ile geleneksel yapım tekniği kullanılmıştır. İç mekânda nefler çift merkezli sivri kemerlerle geçilmiş olup, kemerler arası haçvari tonoz kullanılmıştır.

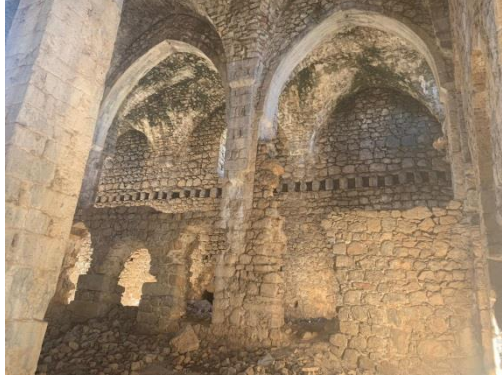
**Şekil 11.** Kadınlar Mahfiline ait olduğu düşünülen izler (2021)

Surp Garabed manastırının cephesi dörtgen formlu veya yarım daire kemerli pencerelerden oluşmaktadır. Yapının taş örgüsü düzgün kesme taştır. Yapının zemin döşemesinde de sal taşları kullanılmıştır. Yapının batı cephesine bakıldığında duvar hatılları ve döşeme izleri görülmektedir. Yapıdan gelen izler ve yazılı kaynaklardan yapılan araştırmaya istinaden bu kısımda kadınlar mahfilinin olduğu söylenebilmektedir (Şekil 11). Mahfil; “kadınların erkeklere görünmeden kiliseye girebilmelerini sağlayan narteksin sağ-sol kanadında veya U şeklinde olan apsise bakan ahşap kat çıkmasıdır” (Büktel, 2018: 70).

Cephede çift merkezli basık yarım daire kemer kullanılmıştır. Cephelerde özenli bir taş işçiliği olmayıp köşelerde kesme taş kullanıldığı görülmektedir. Pencere boşluklarındaki taş sıraları doğa ve insan tahribatıyla zarar görmüştür. Koro katı kadınlar mahfilinin günümüze ulaşmayan döşemenin sınırları taş duvar içindeki ahşap giriş boşluklarından anlaşılmaktadır. İbadet mekânı içindeki yıkıntı ve hafriyatlardan dolayı döşeme algılanmamaktadır. Molozlar dışarı atılarak özgün yer döşemesi açığa çıkarılmalıdır. İbadet mekânının içindeki kapatılan pencere ve kapının açılması, duvar yüzeylerindeki çimento esaslı sıva raspalarının yapılması sağlanmalıdır. Manastır cephelerinde yuvarlak ve dikdörtgen formlu açıklıklar tercih edilmiştir. Pencere kenarlarında ve cephe köşe birleşimlerinde düzgün kesme taş kullanılmıştır. Zemin döşemesi çoğunlukla taştır ve sal taşı şeklinde taşlar bir araya getirilerek kaplanmıştır. Düşey taşıyıcı eleman olarak sütun ya da paye tercih edilmiş bunlar genellikle düzgün kesme taş ile kalın bir şekilde dolgu tekniğinde örülerek yatay elemanlara bağlanmaktadır.
