PREMIUM E-JOURNAL OF SOCIAL SCIENCES

KASTAMONU / İNEBOLU'DA İKİ AHŞAP CAMİ

TWO WOODEN MOSQUES IN KASTAMONU / İNEBOLU

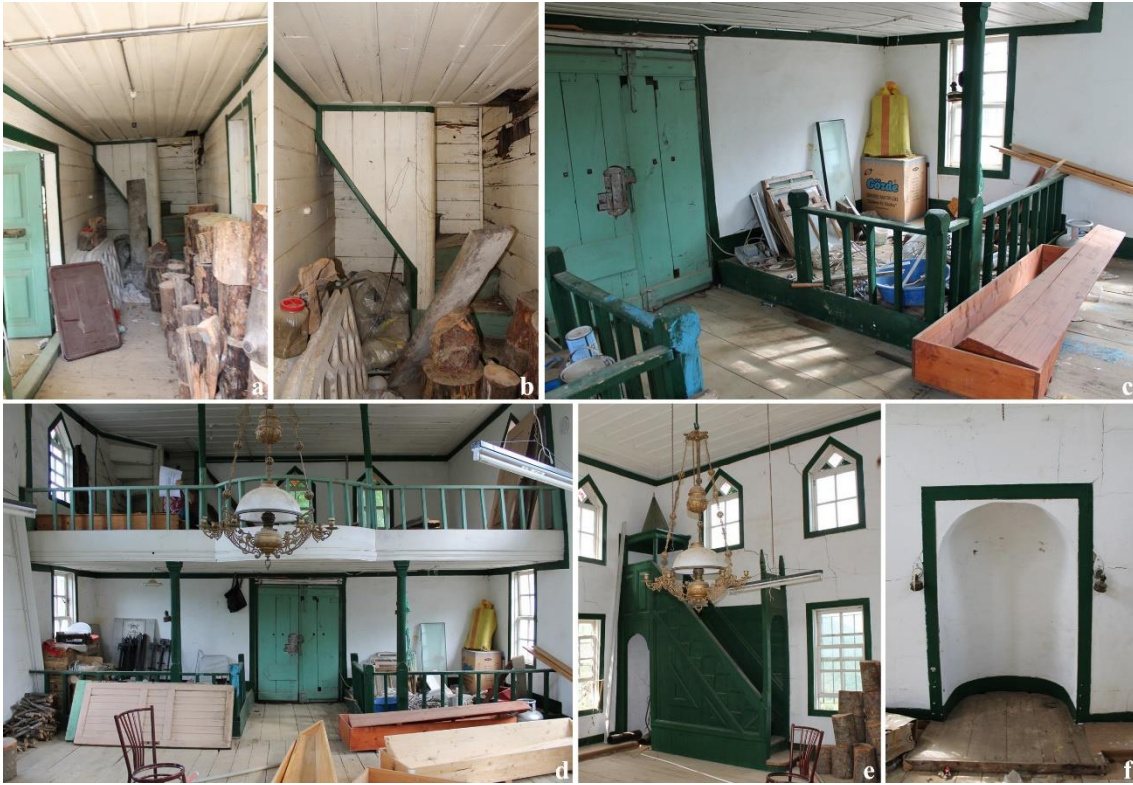
Şekil 2. Cami Zemin Kat Mekânları ve Mimari Elemanlar

Doğu cephenin kuzeyinde bulunan iki kanatlı ahşap kapı ile dâhil olunan caminin giriş mekânı olarak tasarlanan kısmı 6,67x1,65 m, dikdörtgen planlı ve yüksekliği 2,30 m'dir (Şekil 2a, 7a). Mekânın kuzeyinde iki adet giyotin pencere, güneyinde ise çift kanatlı ahşap kapı görünmektedir. Üst kata çıkışın sağlandığı ahşap merdiven batı kenarda yer almakla birlikte minare serenin etrafında teşkil edilmiştir. Merdiven basamak genişliği 21-27 cm, boyu 67-90 cm, rıht yüksekliği ise 25-27 cm aralıklarında ölçülmüştür (Şekil 2b).

Harim bölümüne çift kanatlı kapı ile geçilmektedir. Mekânın kuzeydoğu ve kuzeybatı köşesinde kadınlar mahfeli ile aynı hizada olacak şekilde müezzin mahfelleri bulunmaktadır. Mahfeller yerden yaklaşık olarak 20 cm yükseltilmiş, 56 cm yüksekliğinde ahşap korkuluklar ile sınırlandırılmışlardır. 1,50 m geçiş bırakılarak yapılmış olan bölümler kuzey-güney doğrultusunda 2,15 m uzunluğunda olup batıdaki 2,65 m, doğudaki ise 2,50 m genişliğinde tasarlanmıştır (Şekil 2c, 7b). Harim mekânı müezzin mahfelleri dâhil 8,15x6,60 m, mahfeller hariç 6,60x6,00 m boyutlarında, 4,50 m yüksekliğindedir. Birer tanesi mahfel hizasında olmak üzere doğu ve batı cephede üçer tane, güney cephede ise iki tane olmak üzere toplam sekiz giyotin pencere bulunmaktadır (Şekil 2d, 7c). Güneybatı köşede bulunan minber ahşap olup 10 rıhtlıdır. Basamak genişliği 22 cm, boyu 63 cm, rıht yüksekliği ise 23-24 cm'dir. Minber sade olmakla birlikte korkuluk kısmında üçgen motifler, ayna kısmında ise ahşap çita ile oluşturulmuş gönye motifi yer almaktadır. Külâhın alt bölümünde ise içi boş ahşap halka motifi görülmektedir (Şekil 2e). Caminin mihrabı da oldukça sade olup 73 cm derinliğe sahiptir. Çevresinde sadece ahşap bir çerçeve bulunmaktadır ve tüm ahşaplar gibi yeşil renge boyanmıştır (Şekil 2f).

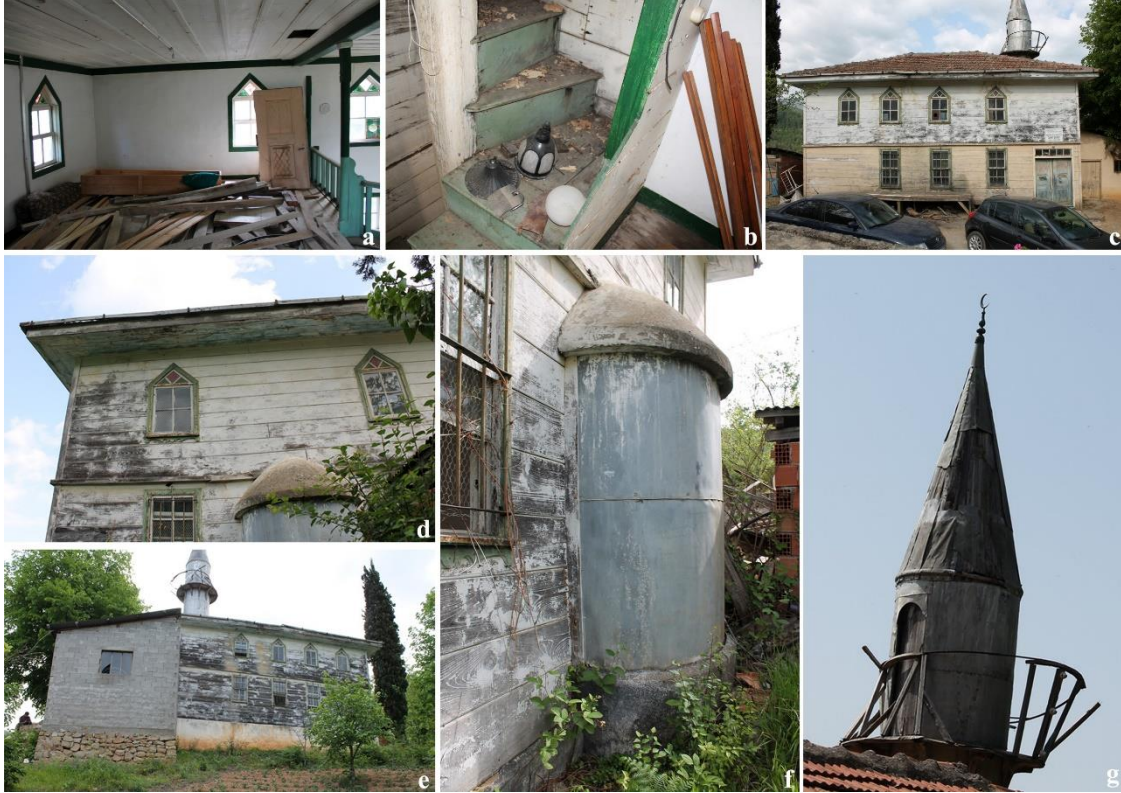
Şekil 3. Cami Üst Kat Mekânları ve Yapım Sistemi

Kadınlar mahfeli giriş bölümünün üstüne gelecek şekilde uzatılmış ve büyük tutulmaya çalışılmıştır. Güney kısmında ahşap korkuluklar ile sınırlandırılan mekân 6,60x4,00 ölçülerindedir. Korkulukla sınırlandırılan güney bölümün tam orta noktasında 55 cm'lik yarım daire şeklinde bir çıkma da bulunmaktadır (Şekil 3a). Kuzeybatı köşesinde yer alan merdiven ile minareye çıkılmaktadır (Şekil 3b). Kuzey cephede iki, doğu ve batı cephede birer pencere ile aydınlatılan mekânın yüksekliği de 2,20 m olarak belirlenmiştir. Mahfelin pencerelerinin kotu hizasında alt pencereler ile aynı doğrultuda olmak üzere harimi aydınlatan doğu ve batıda üç, güneyde ise iki pencere daha mevcuttur (Şekil 7d).

Ahşap karkas üzeri ahşap kaplama sistem ile inşa edilmiş olan caminin taşıyıcı dikmeleri 14x14 cm boyutlarındadır. Dikmelerin üzerine yatay şekilde konumlandırılmış ve genişlikleri 27-35 cm arasında değişen ahşaplar çakılmıştır (Şekil 3c,d,e). Dış cephelerde ahşaplar özgün durumları ile izlenebilirken iç mekânda üzerleri sıvanmış ve kireç badana uygulanmıştır. Güney cephede çıkma yapan mihrap duvarı dış kısımda sac ile kaplanmış, kaide ve yarım kubbe kısmı beton ile sıvanmıştır (Şekil 3f). Eğimli bir alanda inşa edilmiş olmasından dolayı caminin alt kotunda taş duvar kullanılmış fakat bu duvarın üzeri de yakın dönemde beton ile sıvanmıştır (Şekil 3e). Çatısı ahşap oturtma çatı biçiminde inşa edilmiş olmakla birlikte üzeri Marsilya tipi kiremit ile kaplanmıştır. Ahşap olan minare toplam 18 rıhtlıdır ve yüksekliği saçak kotundan itibaren 7,40 m'dir. Şerefesi de ahşap olan ve ahşap korkulukları ile sınırlandırılan minarenin dış bölümü külah kısmı dâhil sac malzeme ile kaplanmıştır (Şekil 3g).

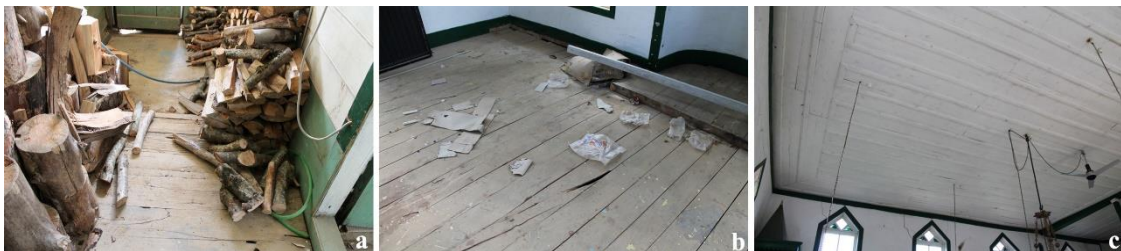
Şekil 4. Cami Döşeme ve Tavan Kaplamaları

Döşeme malzemesi giriş bölümünün doğu kenarında beton şap diğer tüm alanlarda ise ahşaptır (Şekil 4a). Harim mekânı döşemeleri 20 cm'lik ahşapların kuzeybatı-güneydoğu doğrultusunda yan yana çakılmaları ile teşkil edilmiştir. Kadınlar mahfeli döşemesinde ise ahşaplar 17-26 cm genişliğinde kullanılmış ve kuzeydoğu-güneybatı doğrultulu olarak çakılmışlardır (Şekil 4b). Tavan kaplamalarında çıtalı ahşap kullanılmıştır. Çıtalar, giriş bölümü, müezzin mahfeli ve kadınlar mahfelinde kuzeydoğu-güneybatı doğrultulu olarak tek yönlü, harim kısmında ise çift yönlü olacak şekilde uygulanmışlardır. Tavanları sade olmakla birlikte harimin tavanında 40 cm genişliğinde çerçeve ve koltuk altı silmesi bulunmaktadır (Şekil 4c). Çıtalar harimde 7 cm, diğer mekânlarda 6 cm kalınlığında kullanılmışlardır. Aralıkları harimde 23 cm, kadınlar mahfelinde 25 cm, müezzin mahfelinde 19 cm, giriş mahallinde ise 15 cm olarak kurgulanmıştır.

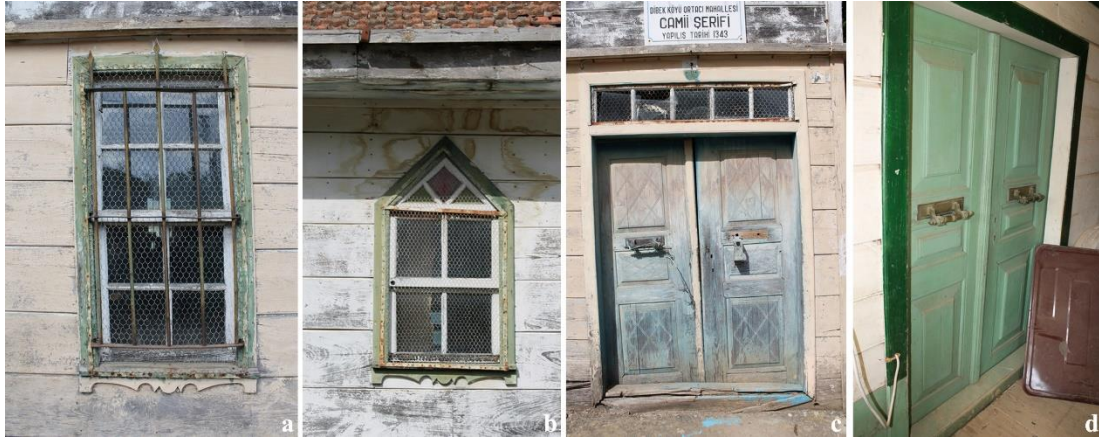
Şekil 5. Pencereler ve Kapılar

Zemin kat pencereleri 65-67 cm genişlikte ve 135 cm yükseklikte yapılmıştır. Pencereler ahşap olmakla birlikte önlerinde demir korkuluklar mevcuttur. Ayrıca pencerelerin dış kısmına, korkulukların arkasında kalacak şekilde sineklik telleri eklenmiştir (Şekil 5a). Üst kat pencereleri de zemin ile aynı genişlikte olup 65-67 cm'dir. Bununla birlikte üst kat pencereleri 125 cm yüksekliğinde ve üçgen olarak bitirilmiştir (Şekil 5b). Tüm pencerelerin dış cephe alt pervazlarında hem köşeli hem de eğrisel motiflerin kullanıldığı süsleme motifleri mevcuttur. Caminin ana giriş kapısı 139x177 cm olup kapı üzerinde 26 cm yüksekliğinde aydınlatma pencereleri bulunmaktadır (Şekil 5c). Harim kapısı ise 125x185 cm ebatlarında, çift kanatlı ve ahşap malzemeden yapılmıştır (Şekil 5d).

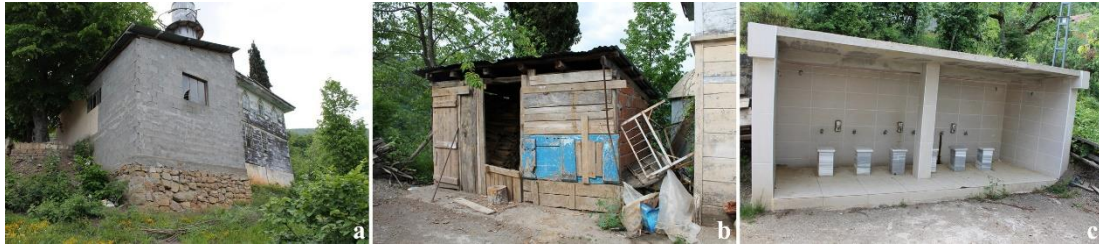
Şekil 6. Muhdes Eklentiler

Muhdes olarak caminin kuzeyinde bitişik şekilde yapılmış olan depo yapısı briket tuğla kullanılarak inşa edilmiştir. Yakın dönemde bayramlarda ve özel vakitlerde köy odası şeklinde kullanılan bina yaklaşık 7,30x4,50 m kullanım alanına sahiptir. Ortasına tavanı taşıtabilmek için bir dikme yerleştirilmiştir. Üst örtüsü ahşap kirişleme olarak yapılmış üzerine sac levha kaplanmıştır. Mekânın güney hariç diğer cephelerinde birer pencere bulunmaktadır (Şekil 6a). Caminin güneyinde inşa edilmiş olan odunluk ise 3,40x2,20 m olup duvarlarında tuğla malzeme kullanılmıştır. Girişin yer aldığı doğu cephesi ise tamamen ahşap olarak yapılmıştır. Odunluk çatısı da ahşap kirişleme üzerine sac çakılarak yapılmıştır (Şekil 6b). Şadırvan bölümü ise caminin doğu kısmından geçen yolun göçmesini engellemek amacıyla yapılmış olan istinat duvarının güney bölümüne yapılmıştır. Yan duvarları ve tavanı da betonarme olarak inşa edilen şadırvanın iç genişliği 5,00 m, derinliği ise 1,70 m'dir (Şekil 6c).

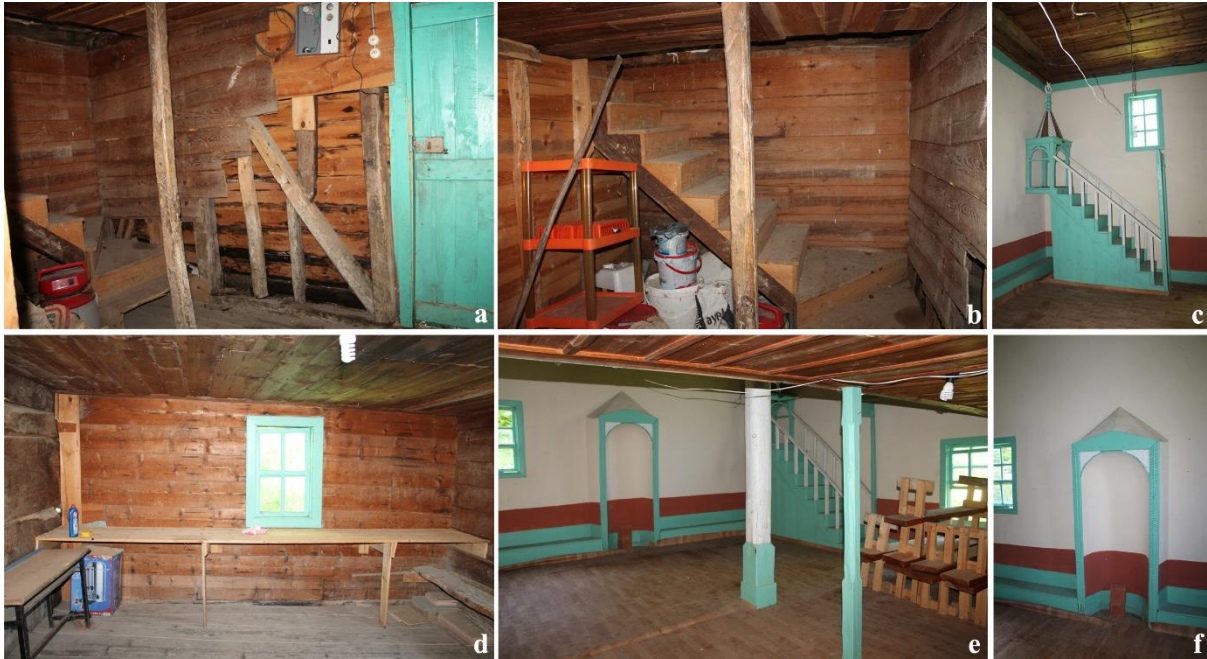
Şekil 9. Ketencizade Cami Zemin Kat Mekânları ve Mimari Elemanlar

Doğu cephenin kuzeyinde bulunan ve sonradan yapılan kısımdan tek kanatlı ahşap kapı ile dâhil olunan caminin ayakkabılık mekânı olarak tasarlanan kısmı 3,65x2,00 m, dikdörtgen planlı ve yüksekliği 2,00 m'dir (Şekil 9a, 12a). Üst kata çıkışın sağlandığı ahşap merdiven kuzey kenarda yer almakla birlikte 11 rıht olacak şekilde teşkil edilmiştir. Merdiven basamak genişliği 24 cm, boyu 75 cm, rıht yüksekliği ise 18 cm ölçülmüştür (Şekil 9b).

Son cemaat mahalline ayakkabılığın batısında bulunan ve kanatları olmayan kapı boşluğu ile dâhil olunmaktadır. Kareye yakın dikdörtgen planlı olan mekân 4,20x3,75 m boyutlarında, 1,96 m yüksekliğindedir. Mekânın kuzeyinde ve batısında birer adet pencere bulunmakta, ayrıca batısında duvara monte edilmiş şekilde 65 cm genişliğinde tezgâh yer almaktadır (Şekil 9d, 12b).

Harim bölümüne çift kanatlı kapı ile geçilmektedir. Mekân, orta noktasında 22 cm çapında bir dikme ile bu dikmenin 105 cm kuzeyinde kadınlar mahfelini taşıyan 10x10 cm ebatlarında bir dikme bulunacak şekilde tek bölümden oluşmaktadır. Harim bölümü 7,75x6,15 m boyutlarında, 3,90 m yüksekliğindedir. Bir tane batı bir tane güney cephede olmak üzere toplam iki giyotin pencere bulunmaktadır (Şekil 9e, 12c). Güneybatı köşede bulunan minber ahşap olup 9 rıhtlıdır. Basamak genişliği 23 cm, boyu 59 cm, rıht yüksekliği ise 19-20 cm'dir. Minber sade olmakla birlikte külahında zikzak motifli oyma işlemler ile üzerinde ahşap alem görülmektedir (Şekil 9c). Caminin mihrabı da oldukça sade olup 24 cm derinliğe sahiptir. Çevresinde ahşap bir çerçeve bulunmakta, dikey çerçevelerde zikzak motifli oyma işlemler, üst çerçevede üçgen bir alınlık görünmektedir ve ahşaplar su yeşili renge boyanmıştır (Şekil 9f).

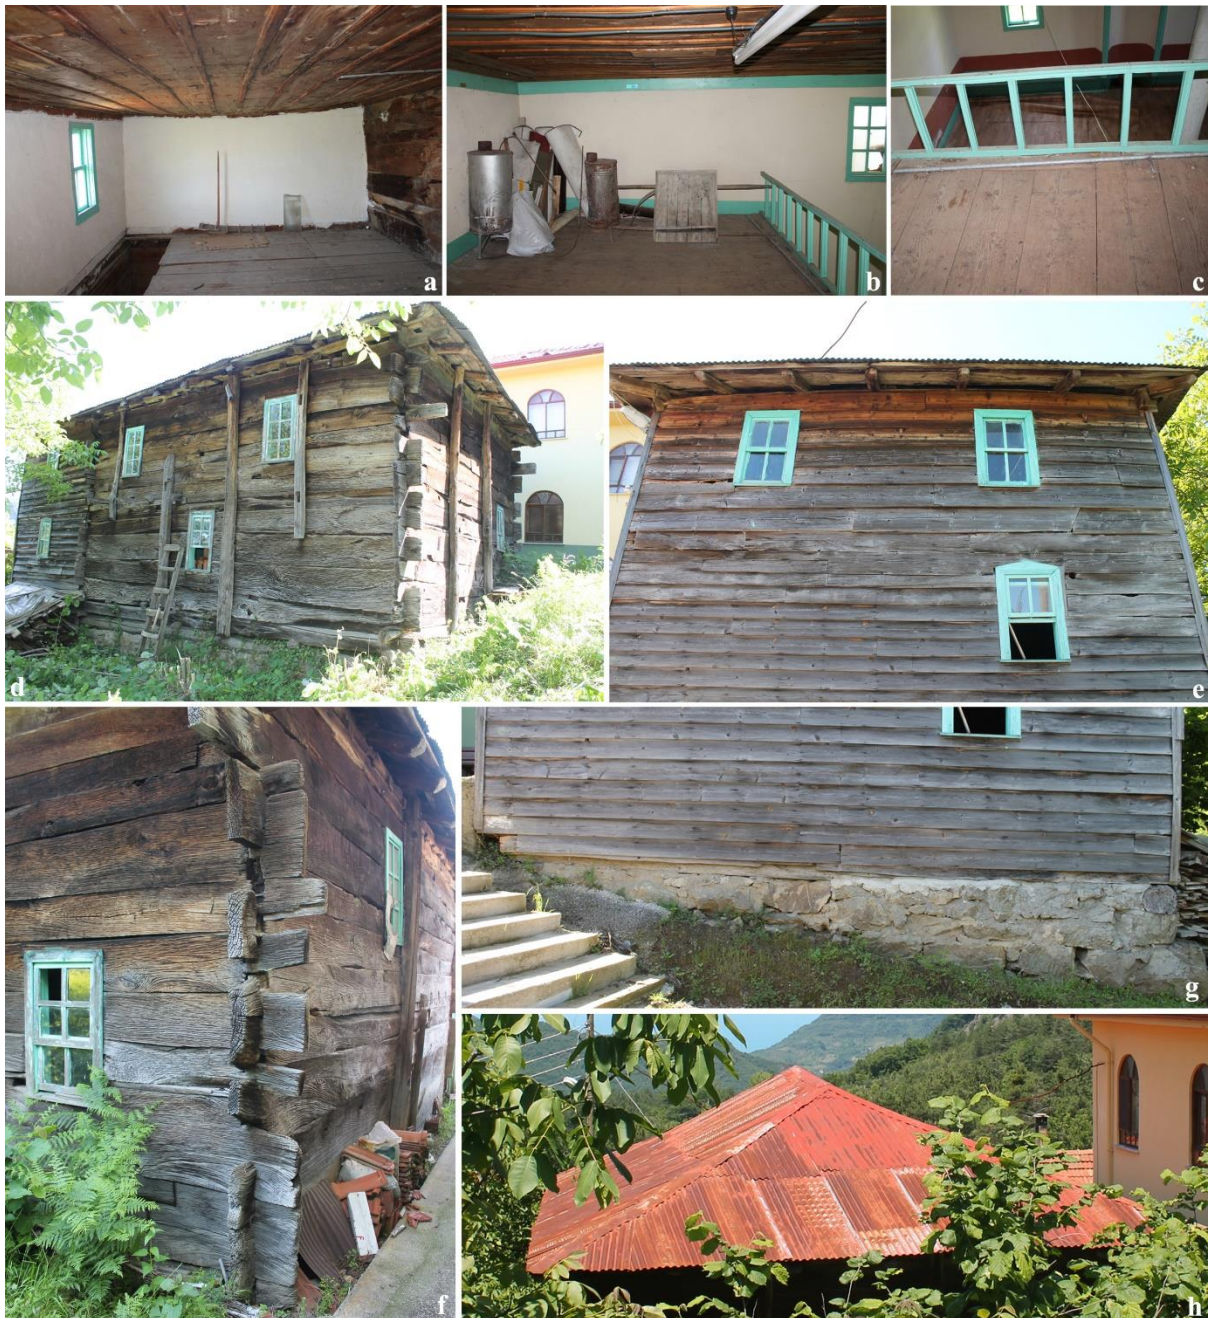
Şekil 10. Ketencizade Cami Üst Kat Mekânları ve Yapım Sistemi

Geç dönem eklentisi olan kısmın üst katı oda olarak kullanılmaktadır. Mahal 6,20x3,70 m boyutlarında olup yüksekliği 1,80 m'dir. Mekânın aydınlatılması için kuzey cephede iki, batı cephede ise bir giyotin pencere yer almaktadır. Kuzeydoğusunda bulunan merdiven boşluğunda herhangi bir korkuluk bulunmamaktadır (Şekil 10a, 12d).

Odanın güneyindeki tek kanatlı kapı ile dâhil olunan kadınlar mahfeli 6,15x3,25 ölçülerindedir ve güney kısmında ahşap korkuluklar ile sınırlandırılmıştır (Şekil 10b). Korkuluk yüksekliği 53 cm olmakla birlikte üst kısımda bir küpeşte ve 23 dikey eleman ile teşkil edilmiştir (Şekil 10c). Batı cephede bir pencere ile aydınlatılan mekânın yüksekliği de 1,85 m olarak belirlenmiştir. Mahfelin pencerelerinin kotu hizasında harimi aydınlatan doğu ve batıda birer pencere daha mevcuttur (Şekil 12e).

Yapının özgün kısmı çantı tipinde (Şekil 10d), sonraki dönem eklentisi ise ahşap karkas üzeri ahşap kaplama sistem ile inşa edilmiştir (Şekil 10e). Çantı sistemde ahşaplar yatay şekilde kullanılmışlar, 19-

44 cm genişliğinde, 10 cm kalınlığında köşelerde geçme yaparak kurgulanmışlardır. Geçmelerden sonra ahşapların çıkma mesafesi 16-26 cm aralığındadır (Şekil 10f). Özgün kısmın güney cephesinde son cemaat mahalli kısmında diğer cephelerde dış kısımlarda ahşapların kaymasının önlenmesi amacıyla 19-25 cm kalınlık, 11-15 cm derinlikte dikmeler kullanılmıştır (Şekil 10d). Dış cephelerde ahşaplar özgün durumları ile izlenebilirken iç mekânda üzerlerine bağdadi çıtalar çakılarak sıvanmış ve kireç badana uygulanmıştır.

Ahşap karkas üzeri ahşap kaplama sistem ile inşa edilmiş olan caminin kuzey kısmında taşıyıcı dikmeler 14x14 cm boyutlarındadır. Dikmelerin üzerine yatay şekilde konumlandırılmış ve genişlikleri 15-30 cm arasında değişen ahşaplar çakılmıştır (Şekil 10e). Bu sistemle yapılan bölümün hem iç hem dış cephesinde ahşaplar görülmektedir ve üzerlerinde sıva bulunmamaktadır. Eğimli bir alanda inşa edilmiş olmasından dolayı caminin alt kotunda taş duvar kullanılmış, duvarlar kuzey ve batı cephede izlenmiştir (Şekil 10g). Çatısı geç dönem eklentisi olan kısım ile bütün olacak şekilde tek parçalı ahşap oturtma çatı biçiminde inşa edilmiş olmakla birlikte üzeri sac malzeme ile kaplanmıştır (Şekil 10h).

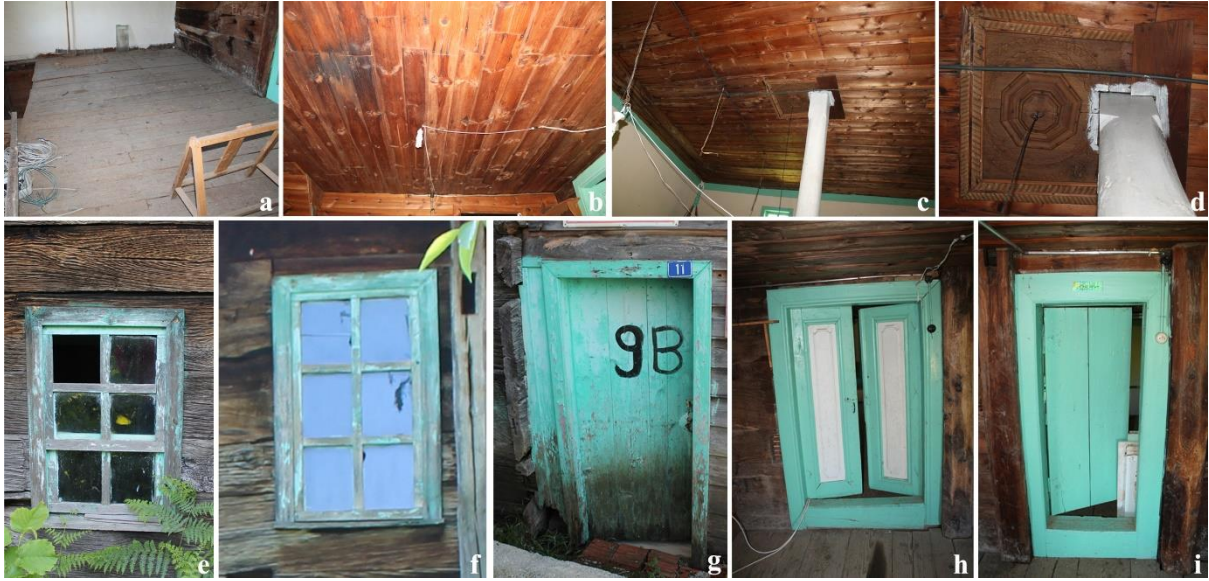
Şekil 11. Ketencizade Cami Döşeme-Tavan Kaplamaları, Pencere ve Kapıları

Caminin döşeme malzemesi tüm mekânlarda ahşaptır. Ahşaplar tüm mahallerde kuzey-güney yönlü kullanılmakla birlikte harimde 22-24 cm, ayakkabılıkta 36-42 cm, son cemaat mahallinde 16-37 cm, odada 30-37 cm, kadınlar mahfelinde ise 32-33 cm genişlikte uygulanmıştır (Şekil 11a). Tavan kaplamalarında ayakkabılık ve son cemaat kısmında ahşap kaplama, diğer mekânlarda çıtalı ahşap kullanılmıştır. Ahşap kaplama olan tavanlarda ahşaplar 36-39 cm aralığında kullanılmıştır (Şekil 11b). Çıtalar, mahfel altında kuzey-güney yönlü, odada doğu-batı yönlü ve tek doğrultulu olarak, harim kısmında ise çift yönlü olacak şekilde uygulanmıştır Şekil 11c). Harim tavanında bir kısmı zarar görmüş 80x69 cm ölçülerinde tavan göbeği ile 40 cm genişliğinde çerçeve ve koltuk altı silmesi bulunmaktadır. Tavan göbeğinde kare bir altlık üzerinde kenarlarda zikzak motifli oyma motifi, orta kısımda sekizgen işlemeler mevcuttur (Şekil 11d). Çıtalar bütün mekânlarda 4 cm kalınlığında, 25-28 cm aralıklarla kullanılmışlardır.

Zemin kat pencereleri 53-55 cm genişlikte ve 84-99 cm yükseklikte yapılmıştır. Pencereler ahşap olmakla birlikte giyotin sistemde kurgulanmıştır. Ayrıca pencerelerin dışı kısmında 8 cm kalınlığında pervaz bulunurken, geç dönem eklentisi olan bölüm pencerelerini üstünde pervaz üçgen alınlık şeklinde imal edilmiştir (Şekil 11e). Üst kat pencereleri de zeminle yaklaşık aynı genişlikte olup 53-54 cm'dir. Bununla birlikte üst kat pencereleri 94-98 cm yüksekliğinde yapılmıştır (Şekil 11f). Ancak doğu cephenin güneyinde yer alan üst kat penceresi 98x45 cm boyutu ile diğer pencerelerden farklılık göstermektedir. Caminin ana giriş kapısı 75x175 cm olup tek kanatlıdır ve çakma kapı olarak yapılmıştır (Şekil 11g). Ahşap malzemedeki yapılan harim kapısı ise 95 cm genişliğe, 156 cm yüksekliğe sahiptir ve çift kanatlıdır (Şekil 11h). Oda ile mahfel arasındaki kapı ise 56x137 cm ebatlarında olup tek kanatlıdır (Şekil 11i). Kapıların tamamının üstünde su yeşili boya bulunmaktadır.
